玉村町浄水場が新しくなります

1 玉村町浄水場の概要

2 玉村町浄水場更新検討内容

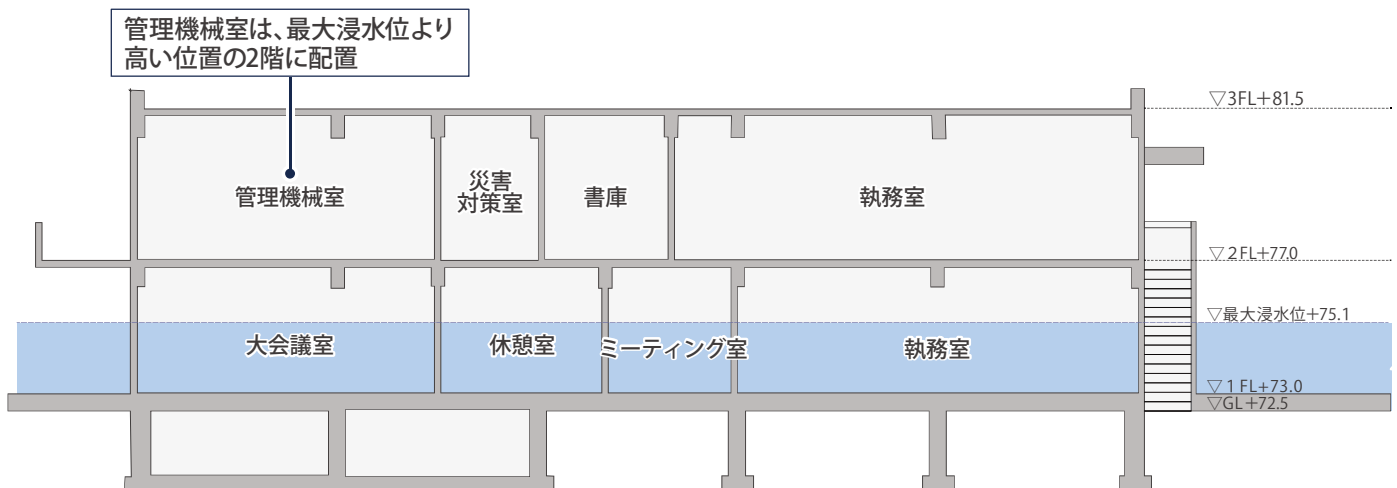
- ・浄水処理施設、排水処理施設(天日乾燥床を除く)の壁を立ち上げて、浸水時でも施設機能を確保します。
- ・管理棟は、最大浸水位でも業務の迅速な復旧ができる間取りとします。(図4参照)

図4 新管理棟の浸水対策イメージ

浸水リスクへの対応	<ul style="list-style-type: none"> 玉村町浄水場は、浸水想定区域内にあり浸水被害が想定される。 各施設で1.7～3.1m程度の浸水深が想定される。 浸水により水源や浄水施設の機能が停止して、長期間の断水被害が発生する恐れがある。 	<ul style="list-style-type: none"> 最大浸水位でも浄水処理機能や配水機能が確保できる施設に更新します。 管理棟は、人命保護を優先させるとともに、最大浸水位でも窓口業務を迅速に再開できる施設に更新します。
